대기환경하에서 장기간 사용된 부식강재의 실험적 피로거동평가

Experimentally Evaluating Fatigue Behavior of Corroded Steels Exposed in Atmospheric Environments

Keywords - Corrosion, Temporary steel, Yeongdo bridge, Atmospheric environment, Fatigue design category, Fatigue strength

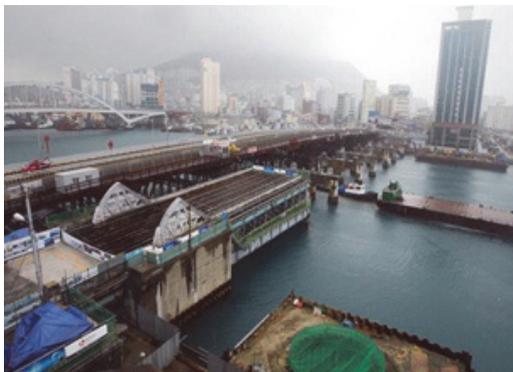
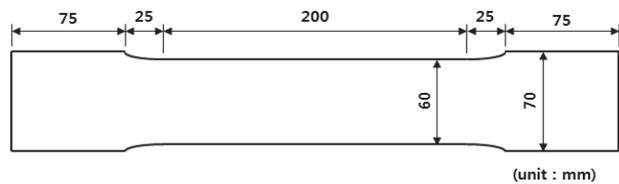
Fig. 2. Fabrication of test specimen from Yeongdo bridge

(a) Environmental condition

(b) Geometry and size of specimen

(c) Prepared test specimen

간 사용을 목적으로 부식손상 우려가 적은 경우에는 도장을 하지 않은 무도장 강재가 사용되고 있다. 본 실험에서는 무도장 강재와 도장 강재의 부식손상에 의한 피로거동의 변화를 실험적으로 검토하기 위하여, 먼저 Fig. 1과 같이 지하철 공사현장의 대기환경하에서 약 7년간 사용된 무도장 가시철 주형보의 웨브로부터 절취한 강재를 인장시편 규격(KS B 0801 1A호^[24])에 준하여 피로시편을 제작(이하 가시철 시편(T specimen)이라 칭함)하였고, KS ISO D 8407^[25]에 준하여 10% 염산 수용액에 시편을 24시간 침수 시킨 후, 표면의 잔존 부식 생성물을 강재 브러쉬로 완전히 제거하였다. 그리고 Fig. 2에 나타낸 것과 같이 해양 대기환경하에서 약 75년간 공용된 후 철거된 영도대교의 도장 강부재에서 절취한 강재를 인장시편 규격(KS B 0801 1A호)에 준하여 시편을 제작하였고, 위와 동일한 방법으로 표면 부식생성물을 제거하여 피로시편(이하 영도대교 시편(Y specimen)이라 칭함)을 제작하였다.

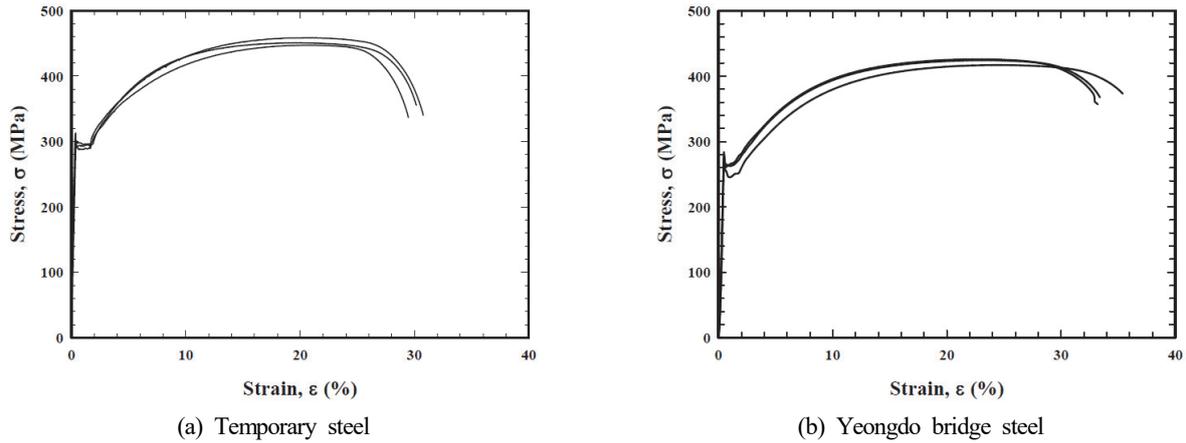
Fig. 3. Stress-strain curves

위를 결정하기 위하여 인장실험을 실시하였다. 인장시편은 부식된 가시철 시편과 영도대교 시편의 표면을 평편하게 밀링 가공하여 가시철 시편은 두께 13mm로, 영도대교 시편은 두께 10.89mm로 각각 3개씩 제작하여, 변위제어로 인장실험을 실시하였다. 인장 실험결과, Fig. 3에 나타낸 것과 같이 가시철 시편의 평균 항복응력은 307MPa, 평균 극한응력은 450MPa였고, 영도대교 시편의 평균 항복응력은 280MPa, 평균 인장강도는 430MPa였다. 따라서 극한응력(인장강도)을 기준으로 강종을 평가하면 본 연구에서 사용한 가시철 강재와 영도대교 강재는 KS D 3503^[26]의 SS400 강재와 동등한 강재임을 알 수 있다.

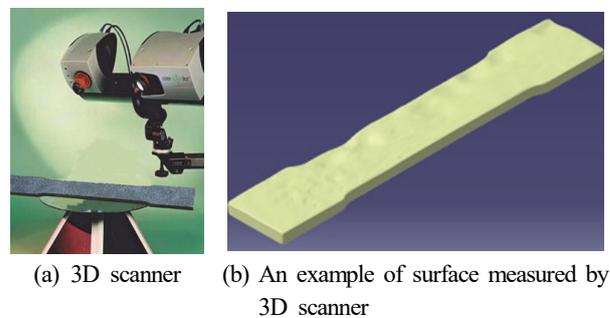
Fig. 4. Measurement of surface geometry of test specimens

표면의 부식 생성물을 제거한 모든 시편은 Fig. 4와 같이 3차원 광학스캐너를 사용하여 시편 표면의 앞면과 뒷면 형상을 1×1mm 간격으로 측정하여, 가시철 및 영도대교 시편의 표점거리(200mm)내 윗면과 아랫면 양면을 1mm 간격으

로 각각 16,000점 및 48,000점의 3차원 표면형상 데이터를 취득하였다^[15]. 그리고 이를 이용하여 표점거리 내의 1mm 간격으로 잔존두께의 최대, 최소, 평균 및 표준편차를 계산하여 Tables 1과 2에 나타내었다. 한편 SS400의 무부식 강재시편도 부식시편의 표면형상에 대한 기준 및 비교값으로

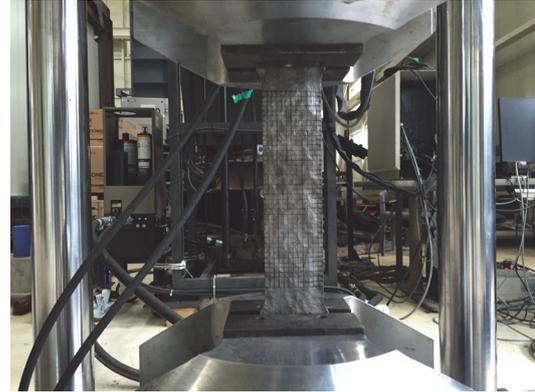
Fig. 5. Fatigue test setup

본 피로실험에서는 Fig. 5에 나타난 것과 같이 1000kN 동적 피로시험기를 사용하여, 일정 진폭하중으로 응력범위는 주로 150, 200, 250MPa이며 반복하중의 속도는 3~10Hz로 하였다. 그리고 모든 피로실험에서 반복하중의 최소하중은 10kN로 고정하였다. 피로실험에 있어서는 Tables 1~3에 나타난 것과 같이 가시철 시편의 응력범위는 강재의 초기 두께인 13mm를 이용하여 산정하였고, 영도대교 시편의 경우에는 강부재의 초기두께를 알 수 없어 1mm 간격으로 측정된 잔존두께의 평균값을 사용하여 각 시편의 응력범위를 산

정하였다. 그리고 피로실험에서 하중의 최대 반복회수는 가시철 시편은 1,000만회로, 무부식시편과 영도시편은 300만회로 설정하였다. 한편, Table 2에 나타난 것과 같이 Y8시편의 경우에는 응력범위 150MPa에서 300만회까지 피로파괴가 발생하지 않아, 피로시험 데이터를 추가 확보하기 위하여 응력범위를 200MPa로 높여서 피로실험을 재실시하였다.

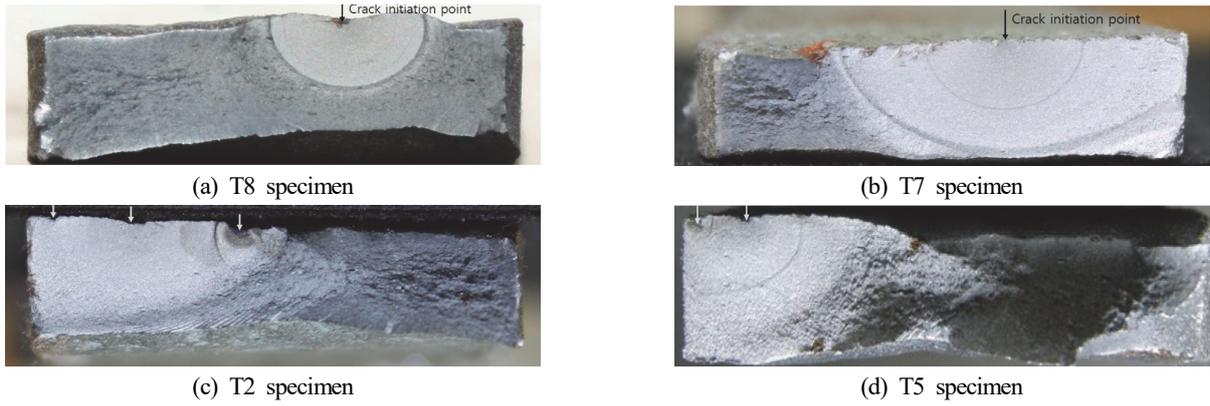
Fig. 6. Crack initiation and propagation of T specimens

가시철 시편의 대표적인 피로파단면은 Fig. 6에 나타내었다. 피로균열은 Fig. 6(a)와 (b)에 나타난 것과 같이 하나의 부식피트에서 발생하여 반원형으로 진전하여 파단되었거나, Fig. 6(c)와 (d)에 나타난 것과 같이 복수의 부식피트에서 피로균열이 발생하여 합쳐 진전하여 파단되었다. 영도대교 시편의 경우에는 Fig. 7(a)~(c)에 나타난 것과 같이 양면의 단/복수의 부식피트에서 피로균열이 발생하여 파단되었거나, Fig. 7(d)에 나타난 것과 같이 모서리부에서 피로균열이 발생하여 파단되었다.

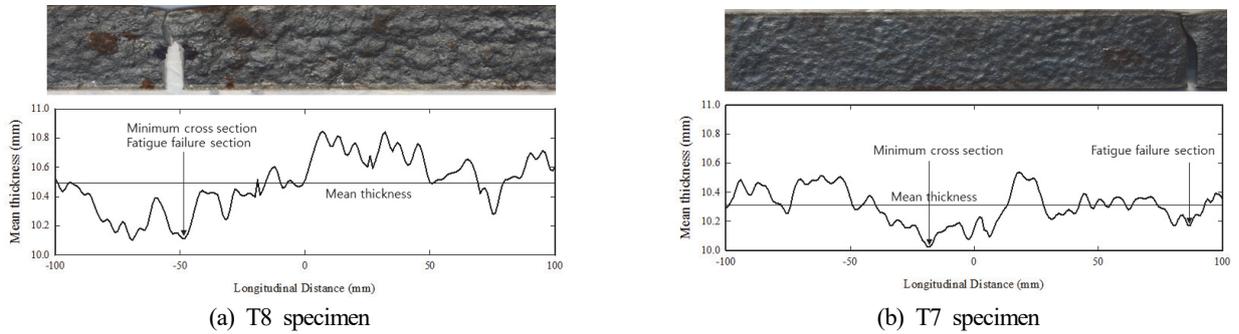
Fig. 8. Fatigue failure section of T specimens

먼저 가시설 시편의 경우, 시편의 고정부인 클램프내에서 피로균열이 발생한 시편을 제외한 피로균열 발생 시편 5개 중 1개는 Fig. 8(a)에 나타낸 것과 같이 피로파단면과 면적이 최소인 단면과 일치하지만, 나머지 4개는 Fig. 8(b)에 나타낸 것과 같이 최소 단면의 위치와 피로균열 파단면의 위치는 일치하지 않았다. 그리고 영도시편의 경우에도 피로파괴가 발생한 5개의 시편 중 1개는 Fig. 9(a)에 나타낸 것과 같이 피로파단면과 최소 단면이 일치하지만, 나머지 4개는 Fig. 9(b)에 나타낸 것과 같이 최소 단면의 위치와 피로균열 파단면의 위치는 일치하지 않았다. 그러므로 부식강재가 정적 인장하중에 의해 파괴될 경우와는 다르게, 반복하중에 의해 피로파괴가 발생할 경우의 피로 파괴면은 단면적이 최소인 단면과는 무관함을 확인할 수 있다.

가시설 시편의 피로균열은 최대 응력집중이 발생하는 곳에서 발생한 시편이 1개이고, 나머지는 응력집중이 최대인 곳과 피로균열 발생한 위치는 일치하지 않았다. 이는 실제 피로균열은 응력집중이 최대인 곳에서 발생하였지만, 1×1mm 간격의 표면형상 측정으로는 1mm보다 작은 크기의 부식피트를 측정할 수 없어 실제 부식피트를 적절하게 모델링 하지 못했거나, 부식표면의 응력집중 정도가 비슷한 여러 점에서 피로균열이 발생하였지만 피로균열이 최초 발생한 위치를 포함한 단면과 최종 피로파단 된 단면이 다른 것에 기인하는 것으로 추정된다. 이에 비하여 부식된 표면의 요철이 비교적 완만한 영도대교 시편의 경우에는 Fig. 11에 나타낸 것과 같이 1개의 시편을 제외하고는 응력집중이 최대가 되는 위치에서 피로균열이 발생하였다. 이는 가시설 시편의 경우에는 Fig. 8에 나타낸 것과 같이 크기가 작은 부식피트가 많아 표면요철이 심하지만 영도대교 시편의 경우에는 Fig. 9에 나타낸 것과 같이 부식표면의 형상 변화가 완만하고 작은 부식

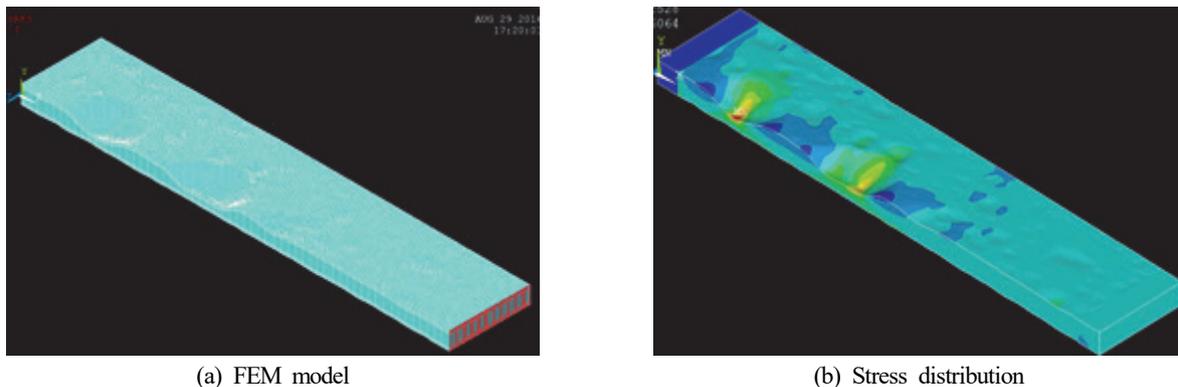
Fig. 10. FEM analysis of Y10 specimen

유한요소해석에서는 3차원 Solid요소를 사용하였으며, 시편 표면의 최소 요소 크기는 1×1mm로 하였다. 경계조건은 시편 축방향으로 한쪽 단부를 완전히 고정하였고 나머지 단부는 축방향의 변위를 제외하고 고정 하였다. 그리고 축방향으로 1MPa을 재하하여 시편 표면의 1×1mm 간격으로 응력 집중계수를 계산하였다. 유한요소 모델과 해석 후의 응력상태 예를 Fig. 10에 나타내었다.

피트가 없어 1×1mm의 요소 크기로도 부식형상을 표현할 수 있었던 것에 기인하는 것으로 추정된다. 따라서 가시설 강재와 같이 무도장 강재의 부식표면은 아주 미세한 부식피트를 모델링하는 것에는 한계가 있어, 응력집중 해석을 위해서는 1×1mm 미만의 표면형상 측정 및 이를 이용한 유한요소 모델링이 필요한 것으로 생각된다. 그리고 영도대교 시편과 같이 도장 열화로 발생하는 강재의 부식표면은 최소 요소 크기를 1×1mm 정도로도 부식표면의 응력집중을 적절하게 해석할 수 있을 것으로 판단된다.

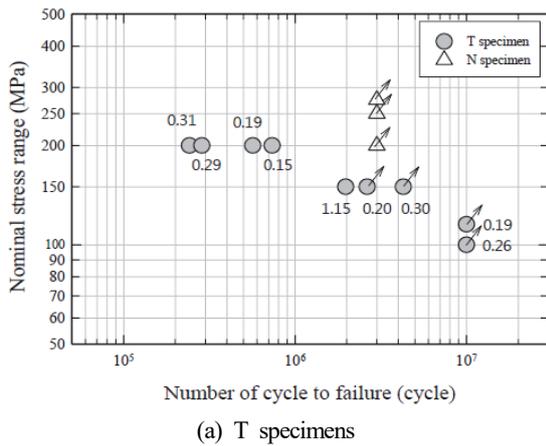
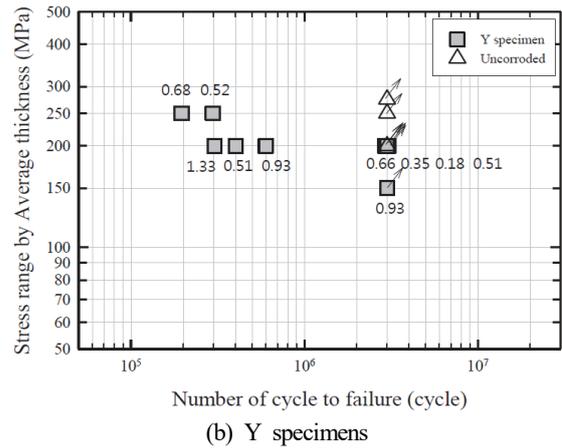
Fig. 13. Fatigue test results

거하여 주로 150MPa과 200MPa로 피로실험을 실시하였으며, 영도대교 시편은 초기두께를 알 수 없어 부식손상된 표면형상을 측정하여 산출된 평균두께로 계산한 응력범위 250MPa와 200MPa로 피로실험을 실시하였다(참조 Fig. 12, Tables 1과 2). Table 1에 나타낸 것과 같이 가시설 시편 2개는 시편을 고정시키기 위한 피로시험기의 클램프 내에서 피로 파단되었다. 무부식 시편, 가시설 시편과 영도대교 시편의 피로실험 결과를 Fig. 13에 나타내었다.

기 위하여 Fig. 13에 나타난 것과 같이 응력범위 200MPa의 시편을 대상으로 각 시편 양면의 표점거리 200mm 내 8,000점(가시철 시편) 및 24,000점(영도대교 시편)의 부식깊이에 대한 표준편차(Fig. 12 참조)로 피로수명을 나타내었다. 먼저 부식 시편을 앞면과 뒷면으로 분류하고 피로균열이 발생한 면과 부식깊이의 표준편차를 비교하면, 가시철 시편에서의 피로균열은 표준편차의 크기와 상관없이 앞면 또는 뒷면에서 발생하였으며, 영도대교 시편에서의 피로균열은 표준편차가 상대적으로 큰 면에서 발생하였다. 그리고 Fig. 14에 나타난 것과 같이 피로균열이 발생한 면의 부식깊이의 표준편차와 피로수명을 비교하면, 피로균열이 발생한 가시철 시편의 경우 표준편차가 감소하면 피로수명이 증가하는 경향을 보였다. 그리고 영도대교 시편의 경우에도 Fig. 7(d)와 같이 시편 측면의 모서리에서 피로균열이 발생한 시편 한 개를 제외하고는 부식표면형상의 표준편차가 감소하면 피로수명이 증가하는 경향을 보였고, 표준편차가 0.66 이하인 4개의 시편은 반복회수 3백만 회까지 피로파괴가 발생하지 않았다. 따라서 부식에 의한 강재 표면의 표면거칠기(표준편차)가 증가할수록, 피로수명은 감소하는 경향이 있음을 알 수 있다. 이는 표면거칠기가 증가할수록 응력집중도 증가하여 피로균열의 발생 수명이 감소함으로 인해 전체 피로수명이 감소하는 것에 기인하는 것으로 추정된다.

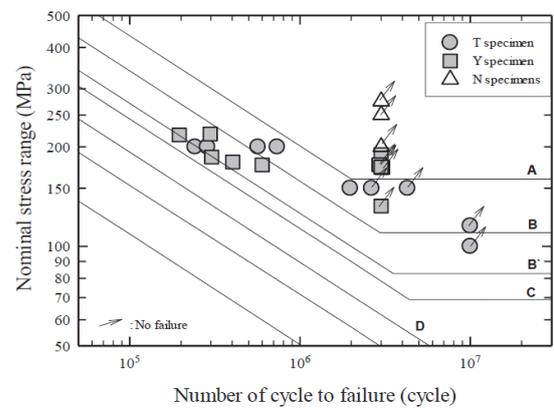
Fig. 15. Fatigue design category

부식손상에 따른 피로등급의 감소 정도를 검토하기 위하여 가시철 시편과 영도대교 시편의 피로수명을 각 시편의 초기두께로 계산한 응력범위로 Fig. 15에 나타내었다. 영도시편의 경우 초기두께에 대한 정보는 없었지만, 표면형상 측정 결과에 근거하여 가시철 시편과 동일하게 13mm로 추정하였으며, 무부식(N specimen) 시편의 피로수명도 Fig. 15에 나타내었다.

도로교설계기준에 따르면 무부식 강판의 피로등급은 A등급으로 분류된다. Fig. 15에 나타난 것과 같이 무부식 시편의 피로실험 결과는 A등급을 만족하고 있음을 확인할 수 있다. 그리고 약 7년간 지하철 공사현장 대기환경하에서 부식손상된 가시철 시편의 피로수명은 C등급으로 부식에 의해 3등급 감소함을 알 수 있고, 75년간 해양부식 대기환경하에서 사용된 영도대교 시편의 피로강도도 부식손상에 의해 A등급에서 C등급으로 3등급 감소함을 알 수 있다. 또한 이는 주기적으로 재도장된 강구조물의 경우에도 영도대교 시편과 같

반복회수 3백만회에 해당하는 피로강도를 피로한도로 가정하면, 가시철 시편의 피로한도는 약 150MPa이며 영도대교 시편의 피로한도는 170MPa로 S-N곡선의 피로한도와 비교하면 가시철 시편과 영도대교 시편의 피로한도는 각각 B등급과 A등급으로 분류할 수 있다. 한편 차량통행 시 실제 강교량의 주부재에서 측정되는 응력범위가 주로 100MPa이하로 분포함을 고려한다면, 도장된 강교량의 강판 부재에서는 부식에 의한 피로등급의 저하 및 피로한도의 감소는 발생하지 않는 것으로도 추정될 수 있다.

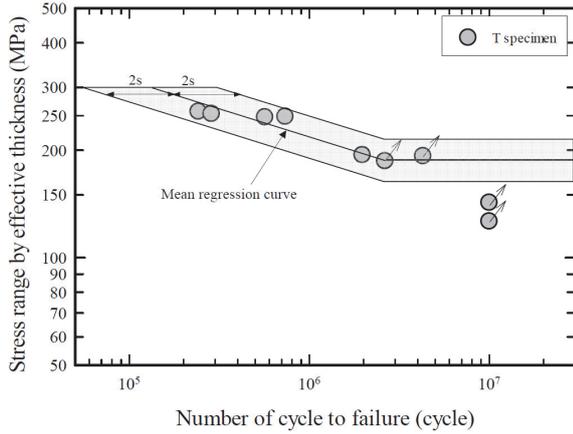
Fig. 16. Fatigue life evaluation of T specimens

유효응력에 대한 가시철 강재의 S-N곡선은 Fig. 16에 나타내었고, 영도대교 강재의 S-N곡선을 Fig. 17에 나타내었다. 그리고 피로 파괴가 발생한 데이터를 대상으로 최소자승법을 이용하여 평균회귀곡선과 평균 $\pm 2S$ 의 신뢰구간도 Figs. 16과 17에 나타내었다.

$$\text{Log } N = 20.96 - 6.40 \text{Log } \Delta\sigma_{effective} \quad (3)$$

$$N = 10^{20.96 - 6.40 \text{Log } \Delta \sigma_{e\text{ffective}}} \quad \text{for } \Delta \sigma_{e\text{ffective}} \geq 190 \text{ MPa} \quad (5)$$

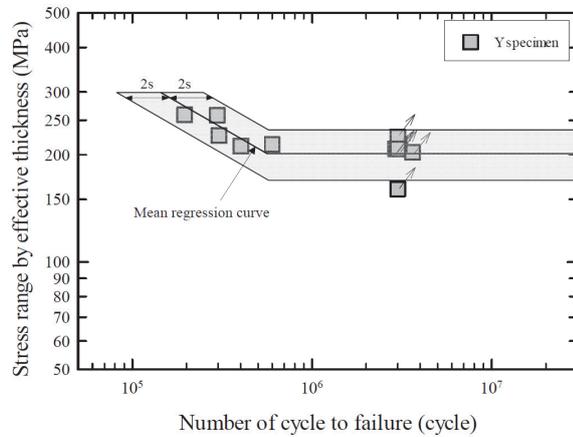
Fig. 17. Fatigue life evaluation of Y specimens

$$\text{Log } N = 13.61 - 3.42 \text{Log } \Delta \sigma_{e\text{ffective}} \quad (4)$$

$$N = 10^{13.61 - 3.42 \text{Log } \Delta \sigma_{e\text{ffective}}} \quad \text{for } \Delta \sigma_{e\text{ffective}} \geq 200 \text{ MPa} \quad (6)$$
